## Der Frühling zeigt's: Das machen Eis und Schnee mit Terrassen

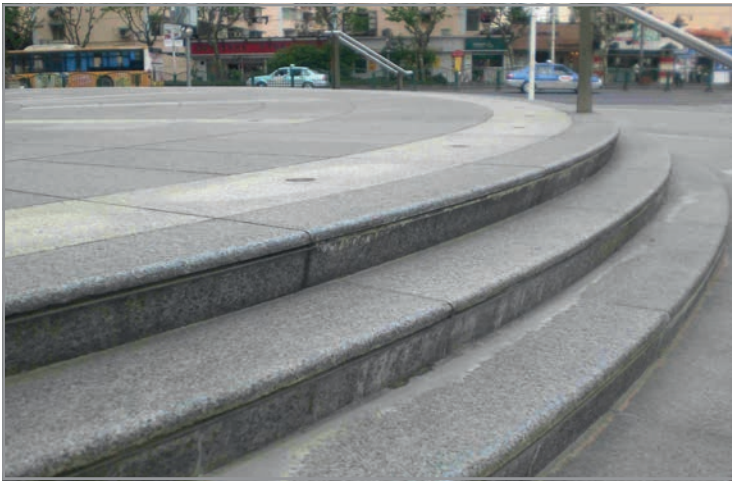
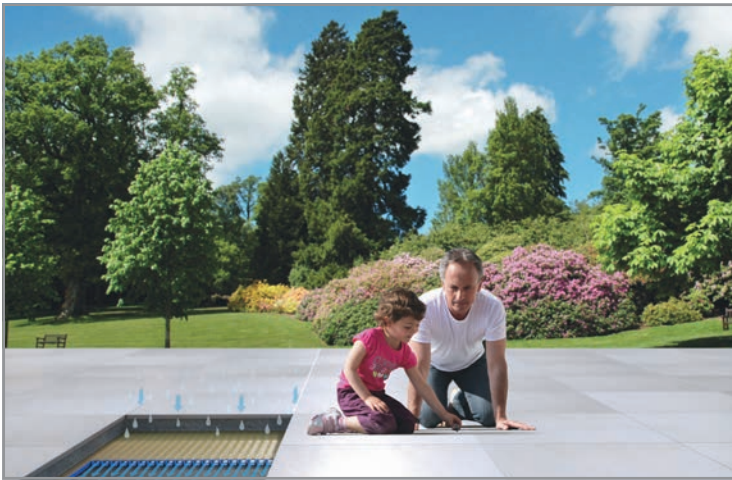
Schnee, Glatteis, Kälte: Der Winter war in vielen Regionen Deutschlands ungewöhnlich lang. Doch der Frühling steht vor der Tür – und auf vielen Terrassen zeigt sich ein vertrautes Bild: Ausblühungen, abgeplatzte Kanten, Risse im Belag, teilweise sogar lose oder hohl liegende Platten. Das Wetter hat hier deutliche Spuren hinterlassen. Deshalb sollte die Entwässerung von Anfang an mitgeplant werden.

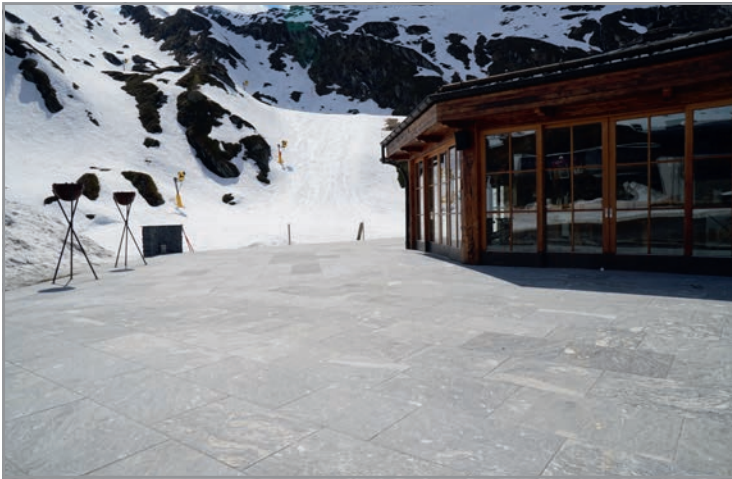
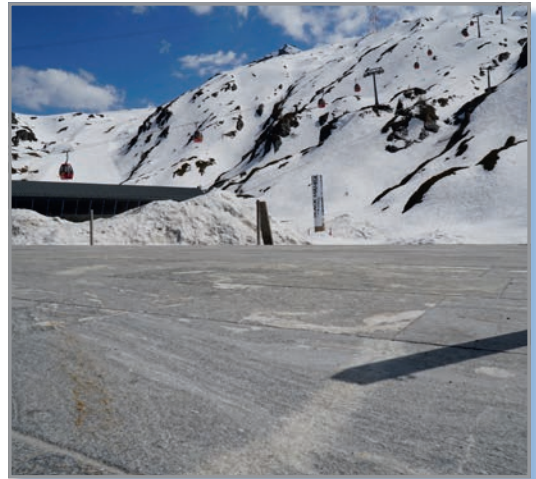
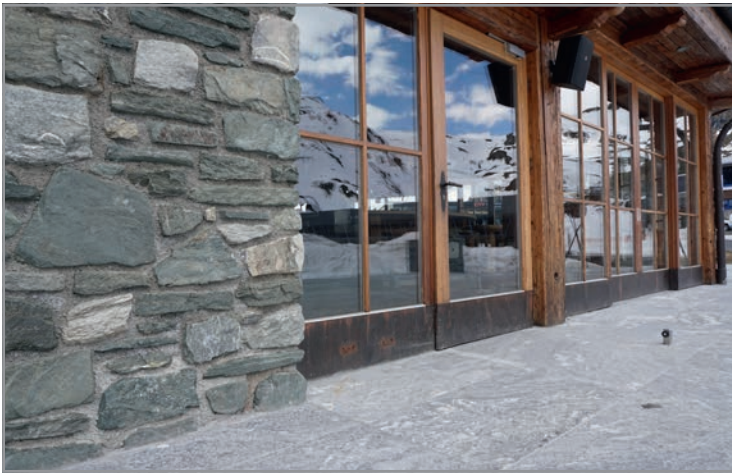
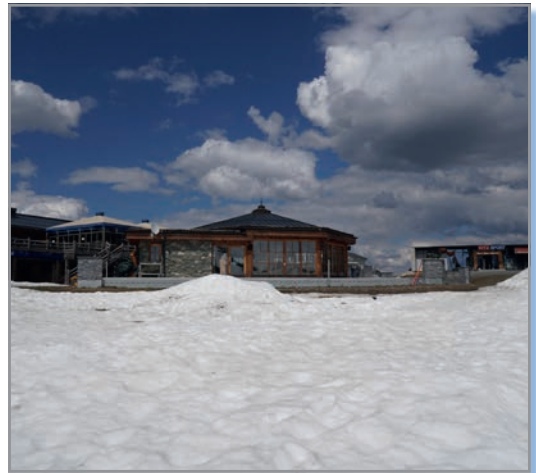
Dass dieses Prinzip auch unter extremen Bedingungen funktioniert, zeigt ein Blick nach Kaprun in Österreich. Die Terrassen der beliebten Almhütte Häuslalm am Kitzsteinhorn liegen in hochalpiner Lage und sind extremen Witterungseinflüssen ausgesetzt – eine echte Bewährungsprobe für jeden Terrassenaufbau. Dennoch präsentieren sich die Beläge dort dauerhaft stabil und optisch hochwertig.

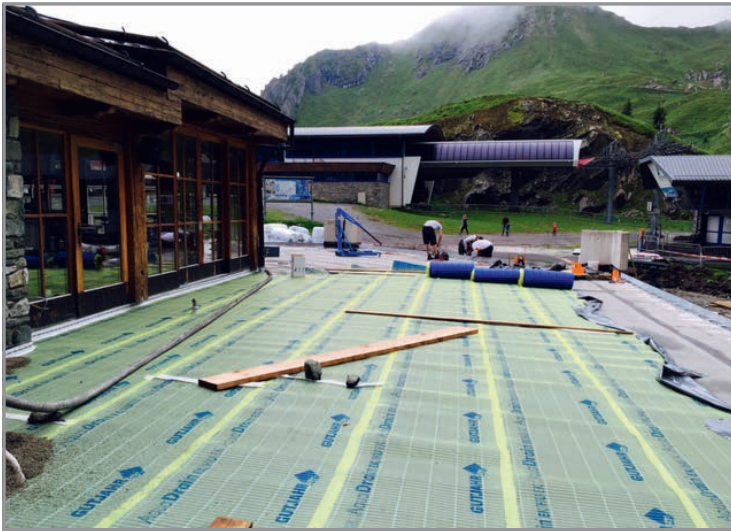
Das liegt am Aufbau darunter: Bei der Sanierung der Terrassenflächen kam die kapillARBRECHENDE Flächen- drainage AquaDrain EK zum Einsatz, die Gutjahr für Naturwerkstein und andere sensible Außenbeläge entwickelt hat. Denn der eigentliche „Gegner“ von Terrassenbelägen ist nicht die Kälte allein, sondern Regen- und Schmelzwasser, das über Fugen und Randbereiche in den Belagsaufbau eindringt.

AquaDrain EK wird unter dem Belag verlegt, der dadurch zu 100 Prozent aufgestellt wird. So entsteht ein definierter Hohlraum, durch den Wasser schnell abfließen kann. Dank seiner kapillARBRECHENDE Struktur verhindert AquaDrain EK zudem, dass Feuchtigkeit wieder nach oben in die Belagskonstruktion gelangt.
